# Qualità delle superfici lavorate del legno di Abete rosso e di Douglasia valutata con una opportuna classificazione visuale<sup>1</sup>

M. Negri<sup>2</sup>, G. Goli<sup>3</sup>

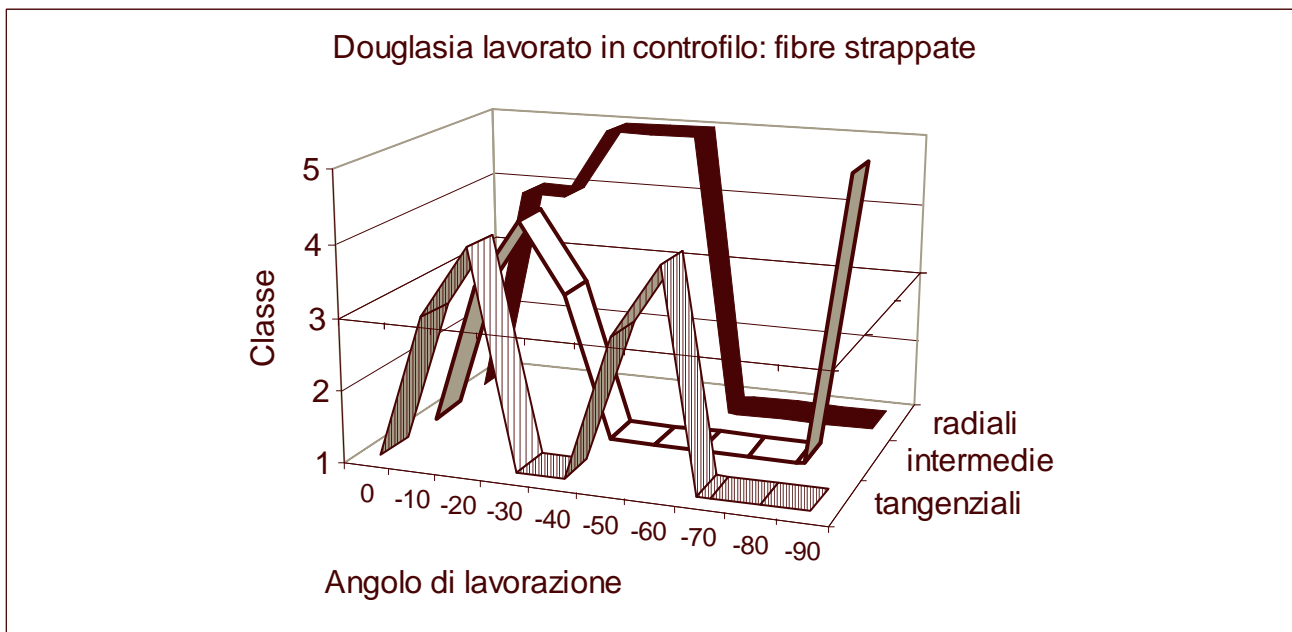
**Figura 7** - Si evidenzia graficamente l'incidenza sulle varie sezioni del difetto "fibre strappate" in forma grave (dalla classe 3 in su) che in controfilo si manifesta con angoli di lavorazione compresi tra 20 e 60 °

Il secondo difetto (Fibre Strappate) è causa di risultati qualitativi peggiori: la qualità di lavorazione rilevata arriva ad essere anche cattiva o molto cattiva (Classi 4 e 5) in particolare sulla sezione radiale, ove si manifesta come tale ad angoli compresi tra  $-10^\circ$  e  $-50^\circ$ . Questo difetto sulle restanti sezioni (tangenziale e 'intermedia') si manifesta in modo meno prevedibile:

Nelle Figure 7 e 8 sono riportate le qualità di lavorazione in controfilo sulla Douglasia per le due tipologie di difetto più significative, e cioè rispettivamente fibre strappate e fibre schiacciate.
